# UnfallHeld

## Schadensbericht (Ersteinschätzung)

Fallnummer:	UH-20260612-B4OW
Erstellt am:	12.06.2026 00:19
Kunde:	Stefan Mueller
Telefon:	+436647262726
Fahrzeug:	Bmw 320d
Kennzeichen:	W172528
Unfalldatum:	2026-06-12 02:13

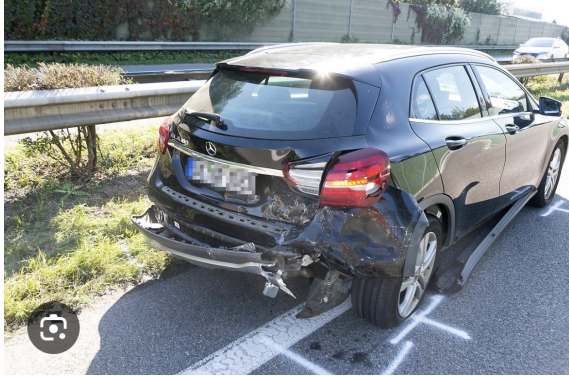
Foto 1 · IMG\_4638.jpeg

Bauteil	Schweregrad	Beschreibung	Konfidenz
Stoßstange hinten	schwer	Stoßstange stark deformiert und teilweise abgerissen, mehrere Bruchstellen sichtbar	95%
Heckklappe	schwer	Deutliche Deformation und Eindrückungen im unteren Bereich der Heckklappe	90%
Rückleuchte rechts	mittel	Rückleuchte beschädigt, Gehäuse möglicherweise gebrochen	85%
Kotflügel hinten rechts	mittel	Sichtbare Deformationen und Lackschäden am hinteren rechten Kotflügel	80%
Heckschürze	schwer	Untere Heckschürze stark beschädigt mit sichtbaren Rissen und Teilen die fehlen	90%

**Stoßstange hinten:** Die Stoßstange weist starke Deformationen auf und ist teilweise abgerissen. Es sind mehrere Bruchstellen erkennbar.

**Heckklappe:** Im unteren Bereich der Heckklappe zeigen sich deutliche Deformationen und Eindrückungen.

**Rückleuchte rechts:** Die rechte Rückleuchte ist beschädigt, das Gehäuse möglicherweise gebrochen.

**Kotflügel hinten rechts:** Am hinteren rechten Kotflügel sind Deformationen sowie Lackschäden sichtbar.

**Heckschürze:** Die untere Heckschürze ist stark beschädigt. Es sind Risse erkennbar, zudem fehlen Teile der Schürze.

Basierend auf der vorliegenden Dokumentation handelt es sich um einen schweren Schaden am Fahrzeugheck. Die Beschädigungen betreffen mehrere Bauteile, wobei insbesondere die Stoßstange, die Heckklappe und die Heckschürze erhebliche Deformationen aufweisen.

Das Fahrzeug wird als vermutlich fahrbereit eingeschätzt, jedoch bestehen Unsicherheiten hinsichtlich möglicher nicht sichtbarer Schäden. Es können Beschädigungen an der Heckstruktur, an Trägern, am Kofferraumboden oder am Rahmen vorliegen, die ohne fachliche Begutachtung nicht abschließend beurteilt werden können. Ebenso ist der Zustand von Sensoren und elektronischen Komponenten im Heckbereich unklar.

**Empfehlung:** Umgehende Begutachtung durch Kfz-Sachverständigen erforderlich. Fahrzeug sollte vor umfangreichen Reparaturarbeiten fachlich bewertet werden, um Wirtschaftlichkeit zu prüfen.

Es wird empfohlen, das Fahrzeug umgehend durch einen Kfz-Sachverständigen begutachten zu lassen. Vor Beginn umfangreicher Reparaturarbeiten sollte eine fachliche Bewertung erfolgen, um die Wirtschaftlichkeit der Instandsetzung zu prüfen und den vollständigen Schadensumfang zu ermitteln.
